Württembergische Staatstheater Stuttgart – Opernhaus

Sanierungs- und Organisationsgutachten

Band 1 – Bestandsanalyse

20.06.2014

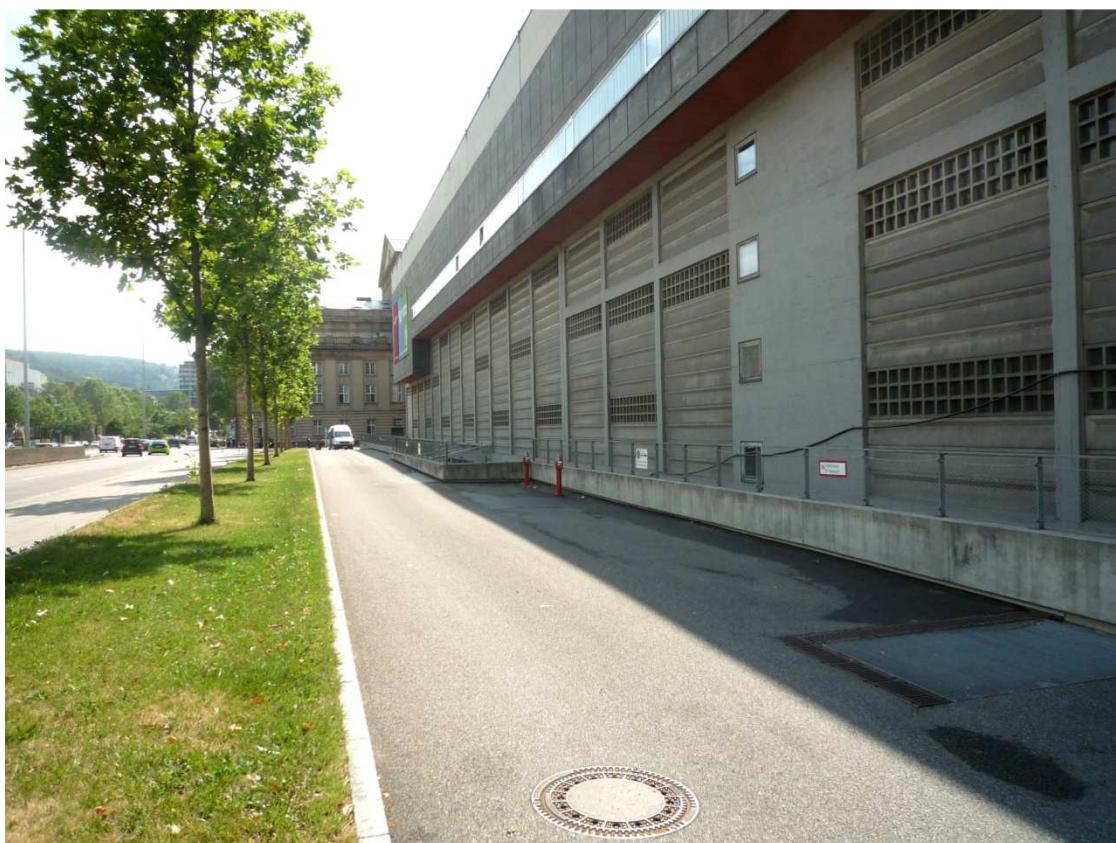
Abb. B.2_10. Fassade Kulissengebäude

Die Betonfassaden weisen in erster Linie Verwitterungsspuren und Verschmutzungen in Folge der Luf temmissionen auf. Inwieweit anderweitige Alterungsspuren, z. B. Korrosion der Bewehrung vorliegen, sollte näher untersucht werden. An einigen Stellen sind Abplatzungen und Hohllagen festzustellen. Die Fugenanschlüsse sind teilweise schadhaft, die Dehnfuge an der Ostfassade ist auf voller Länge aufgerissen.

- Fassade Kulissengebäude
- Reingung
- ggf. Betonsanierung entsprechend einer vorhergehenden Untersuchung
- Instandsetzung der Dehnfuge

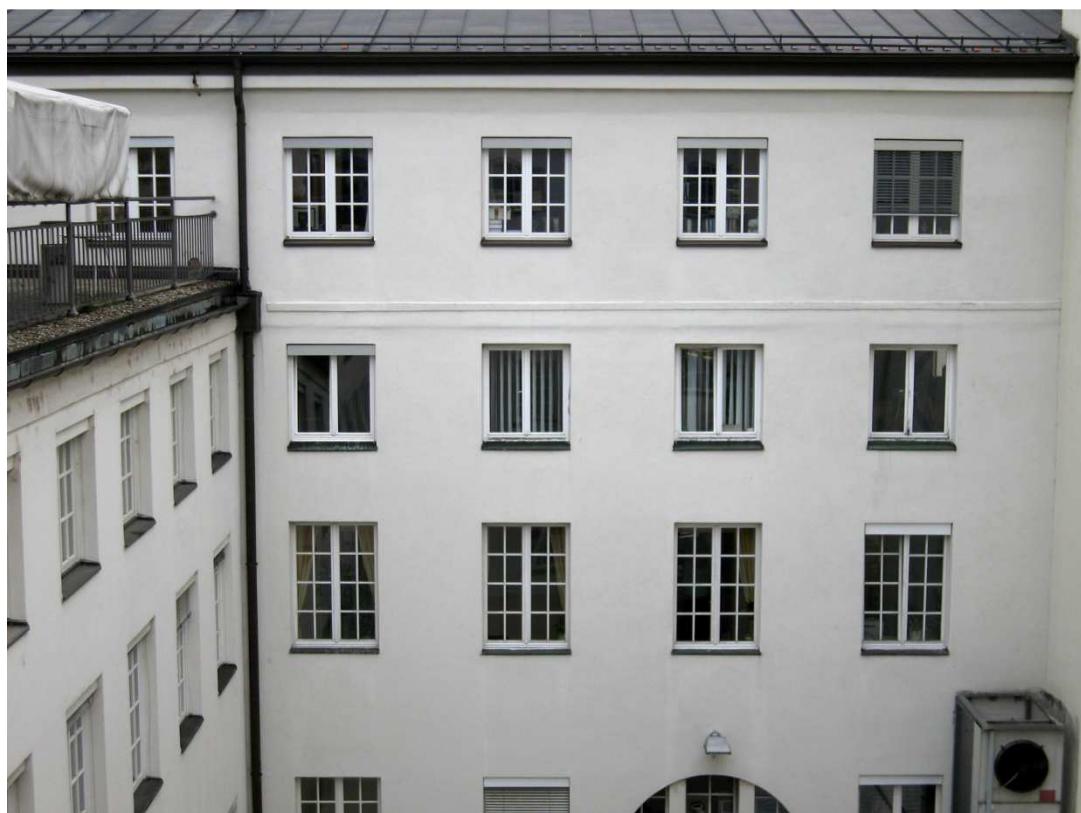
Abb. B.2_11. Fassade Hof 2

Die Putzfassaden sind in einem guten Erhaltungszustand. An mehreren Stellen sind Ablösungen des Anstrichs festzustellen (z.B. Hof 2 im oberen Bereich Fassade Verwaltungsgebäude) An den Fassaden in Hof 3 sind an einigen Stellen Schäden an den Sohlbankabdeckungen festzustellen, die Sohlbänke sollten überprüft werden.

- Reinigung der Fassaden
- Überprüfung auf Risse und Hohllagen, ggf. partielle Reparaturen
- Überprüfung sämtlicher Anschlussfugen
- Überprüfung der Attikaabdeckungen
- Überprüfung und ggf. Erneuerung der Sohlbänke
- Erneuerung einiger Sohlbankabdeckungen (Hof 3)
- Überprüfung und partielle Erneuerung des Fassadenanstriches
- Überprüfung sämtlicher Regenrinnen und Fallrohre

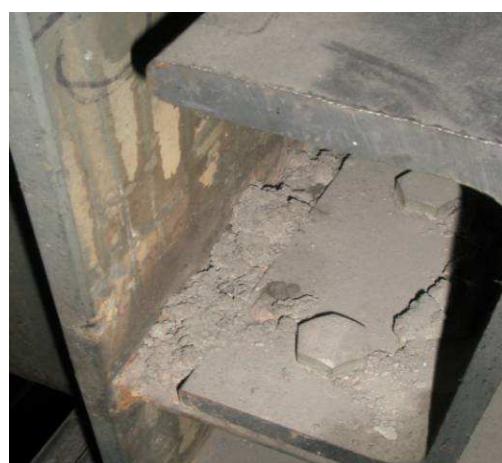
- Seilabläufe überschneiden sich mit Kabel- und Trassenverläufen
- Schalungen für Betonierarbeiten sind nicht zurückgebaut worden
- Mangelhafte Schweißnähte vorhanden

Abb. B.3_6. Mangelhafte Schweißnähte

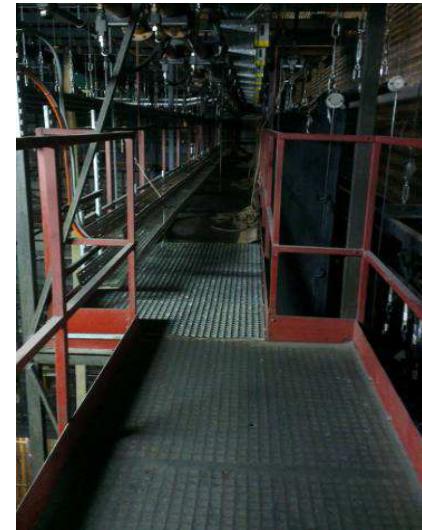
Abb. B.3_16. 4.vordere Verbindungsgalerie

- Die Durchgangsbreite wird durch die durchgeführten ungeschützten Seile auf 0,42m reduziert.
- Die Durchgangshöhe liegt teilweise unter 1,62m.
- Der Gitterrostbelag ist nicht überall mit einem Gummibelag abgedeckt. Durch den Gitterrost können Kleinteile herunterfallen.
- Der Laufbelag weist Aussparungen (Löcher) auf.

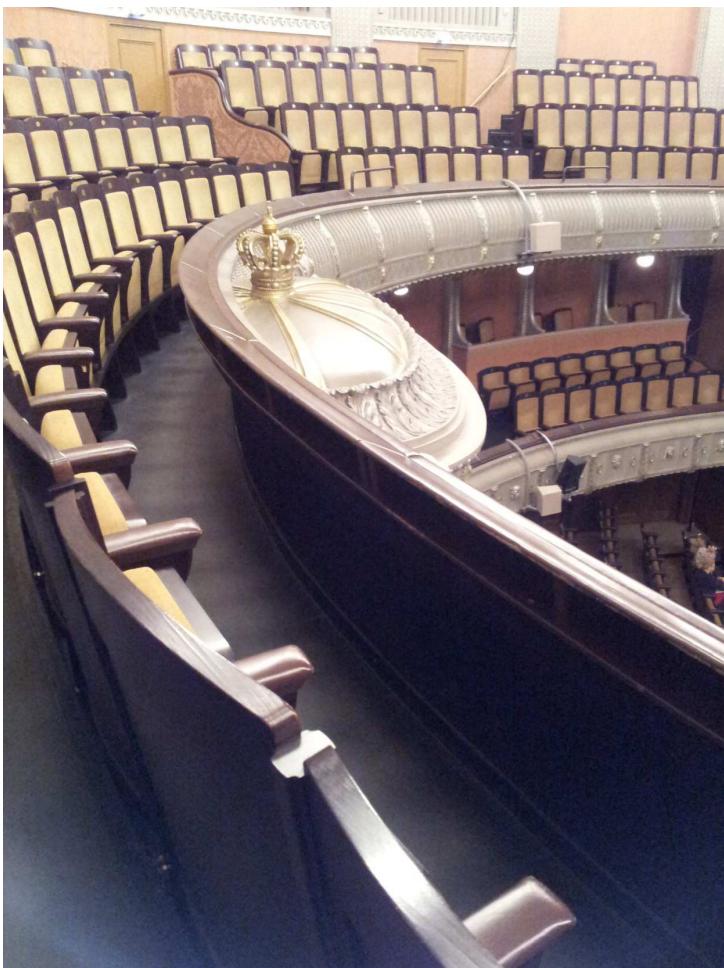
Abb. B.9_6. Lederbezogene Handläufe mit unterseitiger Bepolsterung in allen Rängen.

- Überprüfung des Einflusses der Orgelkammer oberhalb des Orchestergrabens mit dem Ziel, die Nachhallzeit anzuheben..
- Überprüfung der Handläufe, Brüstungsverkleidungen, die derzeit mit Leder und einer darunter liegenden Bepolsterung ausgeführt sind (vgl. Abbildung B.9_6) . Somit könnte beispielsweise die Nachhallzeit wieder etwas angehoben werden.

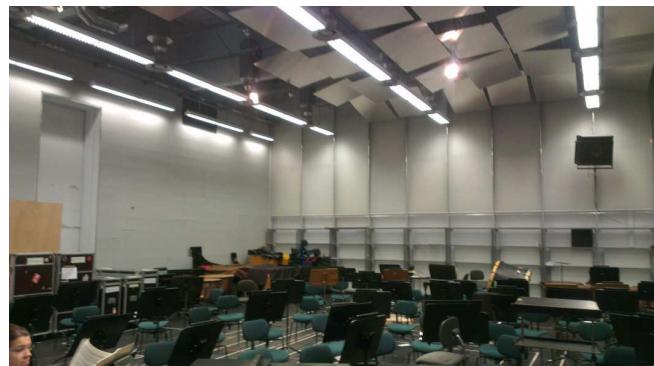
Abb. B.12_1. Orchesterprobesaal

- Aufgrund der Mehrfachnutzung des Orchesterproberaums bei u.a. Einweisungs- und Umbesetzungsproben sowie Chorproben sollte es weiterer Probesaal mit der ausschließlichen Orchesternutzung geschaffen werden. Die Größe des bestehenden Orchesterproberaums ist sowohl in Grundfläche als auch Volumen nicht ausreichend (derzeit ca. 2600m³, benötigt werden für 120 Musiker 3960m³).

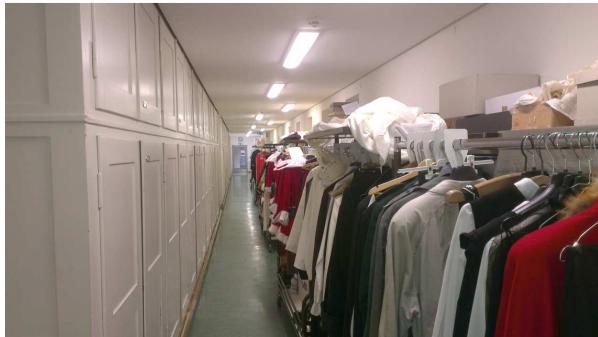
Abb. B.12_4. Kostümschneiderei, Zwischenlagerflächen in Rettungswegen
