Württembergische Staatstheater Stuttgart – Opernhaus

Sanierungs- und Organisationsgutachten

Band 1 – Bestandsanalyse

20.06.2014

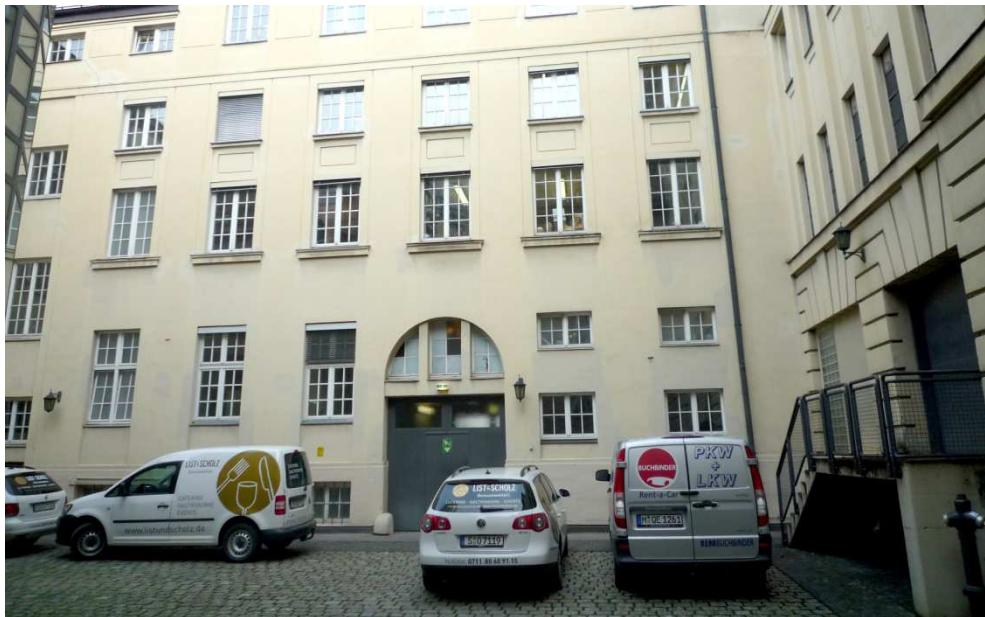
Abb. B.2_12. Hof 3 Kleinpflaster

Die Oberbeläge befinden sich augenscheinlich in gutem Zustand, jedoch sind vornehmlich im Bereich der Anschlüsse in Hof 1 an die aufgehenden Wände stellenweise Undichtigkeiten an den Decken der darunterliegenden Räumlichkeiten festzustellen. Im Hof 1 wurden an mehreren Stellen Ausbesserungen und Ergänzungen des Oberbelags vorgenommen.

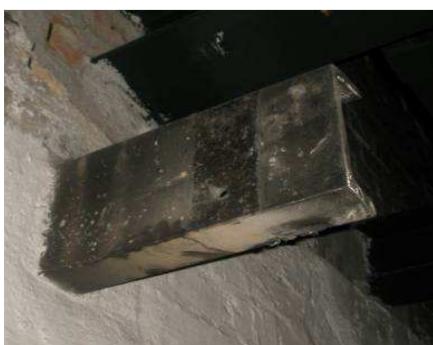
Abb. B.3_1. Unnötige Träger wurden nicht komplett zurück gebaut.

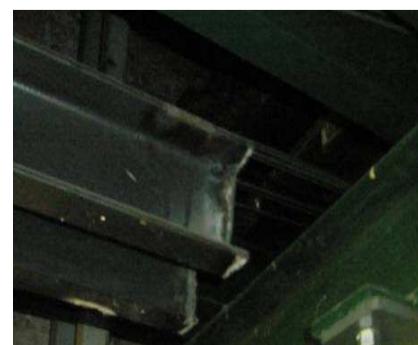
- Die Stahlkonstruktion zeigt teilweise Verrostung
- An den Stahlbauprofilen wurden Teile abgebrannt. Dadurch wurde dessen Tragfähigkeit geschwächt
- Die Verschraubungen entsprechen teilweise nicht den Regeln der Technik.

Abb. B.3_2. Träger wurden abgebrannt und nachträglich nicht verarbeitet

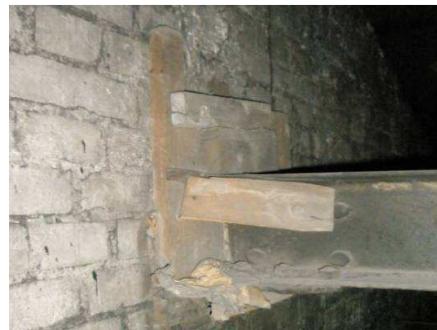
Abb. B.3_4. Schalungen sind nicht zurückgebaut worden

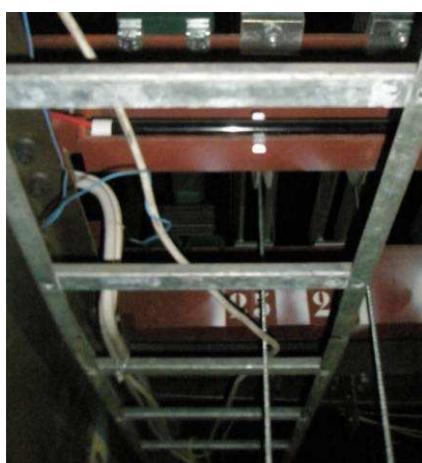
Abb. B.3_5. Seilablauf überschneidet sich mit Kabel- und Trassenverlauf

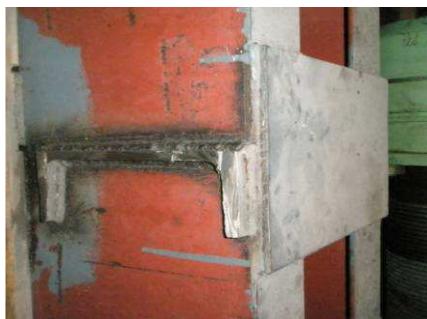
Abb. B.3_8. Nicht genutzte Stahlträger wurden nicht restlos zurück gebaut

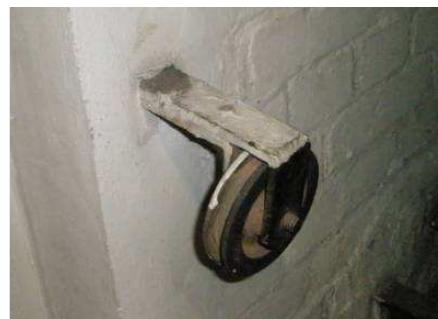
Abb. B.3_9. Nicht mehr genutzte Maschinenteile wurden nicht demontiert

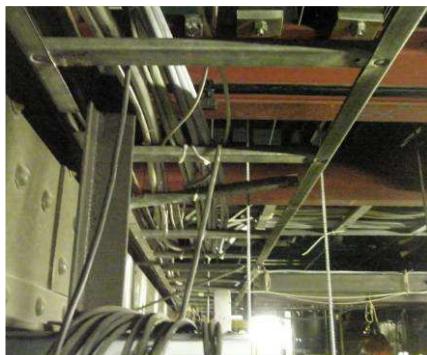
Abb. B.3_10. Die Elektrotrassen sind teilweise zu groß dimensioniert.

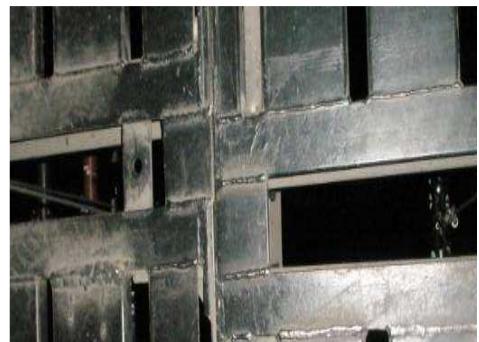
Abb. B.3_11. Die Abgangsseile liegen nicht in einer Linie sondern sind teilweise versetzt zueinander.

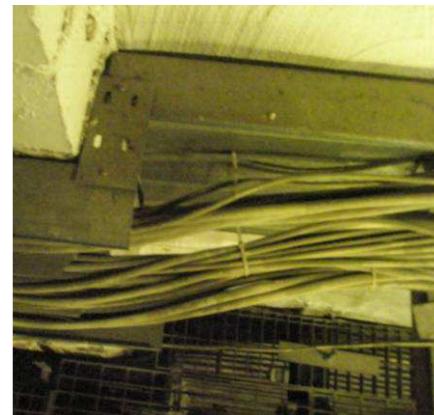
Abb. B.3_13. Die Elektrotrassen sind teilweise stark überfüllt.

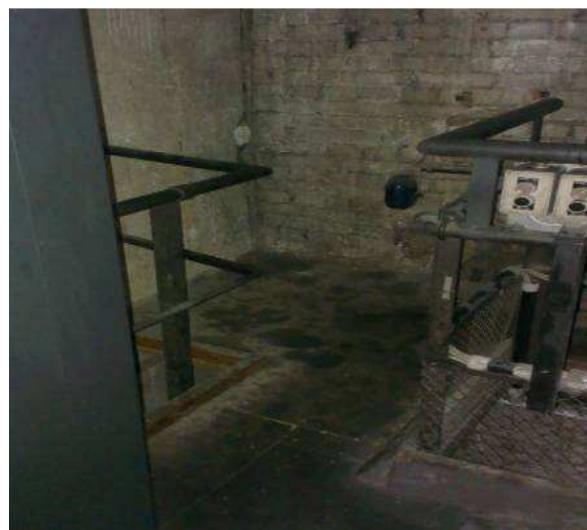
Abb. B.3_14. Galerie im hinteren Bereich

- Die Handläufe sind nicht durchgängig und wurden zurechtgeflickt.
- Die Galerie liegt im hinteren Bereich nicht direkt an der Wand → ungenutzte Nutzflächen, Einschränkung Durchgangsbreite

- Der angrenzende Gegengewichtsschacht wird zum größten Teil nicht mehr genutzt und kann zurück gebaut werden.

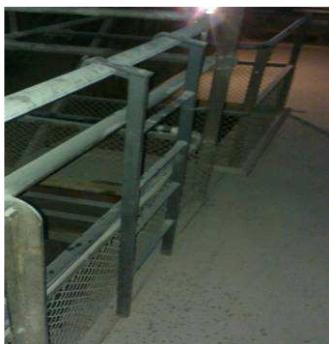
Abb. B.3_17. Die Wartungsleiter ist nicht gesichert.
